<b>CIRCULAR Nº</b>	0020/2023	<b>DE:</b>	Departamento Após-Venda	<b>N.º TELEFONE:</b>	256 000 229
<b>ATT:</b>	Administração / Gerência	<b>DATA:</b>			13.07.2023

**ASSUNTO** 800MT EXPLORE EDITION- REGULAÇÃO DO GUIADOR

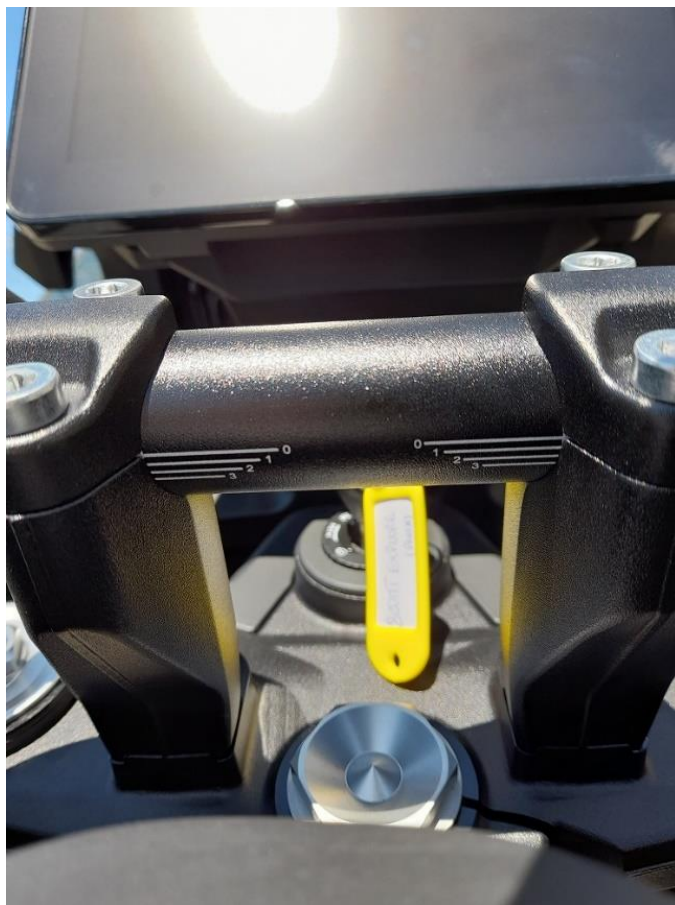
Devido à alteração do painel de instrumentos, em comparação com o modelo anterior, o 800MT TOURING, onde o TFT de 7 polegadas foi substituído pelo MMI de 8 polegadas, existe o risco de o parafuso da bomba principal de travão colidir com o painel quando o guiador estiver completamente virado para a esquerda, o que pode resultar na sua quebra.

A fim de evitar que esta situação ocorra, solicitamos que defina a posição do guiador para a posição 0 (zero), abstendo-se de utilizar a opção 1,2 ou 3.
